Må dørene skiftes ut?

BRANNSIKRING AV DØRER MOT TRAPPEROM

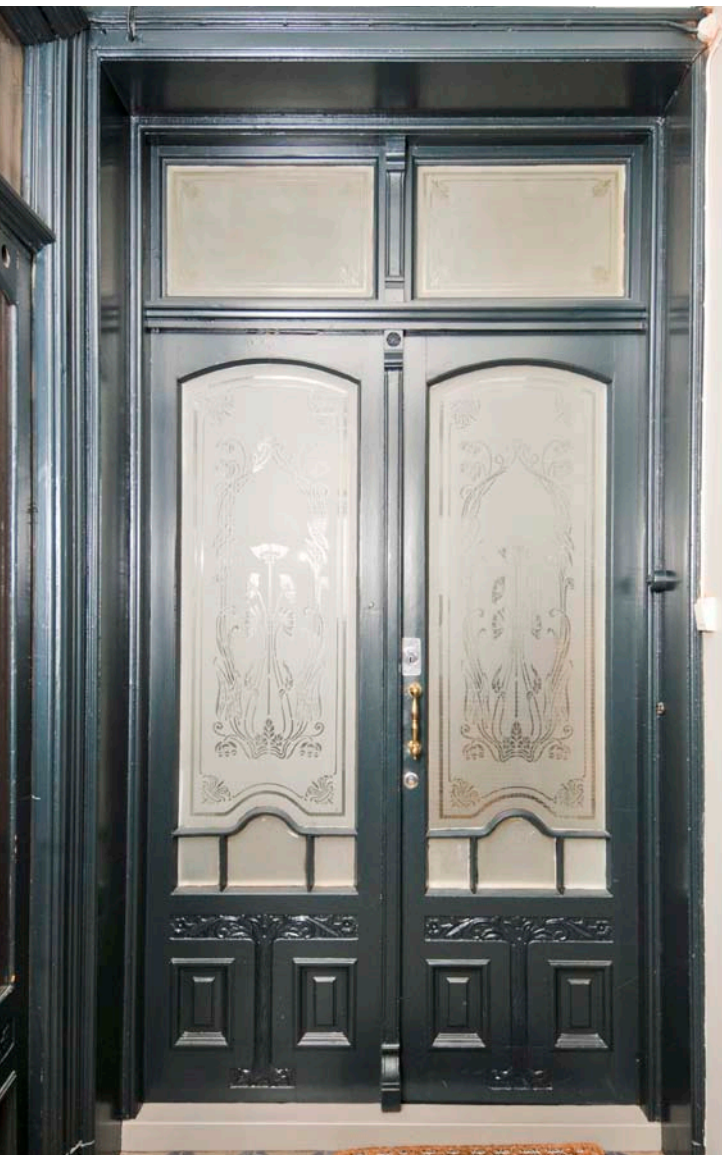
Trapperomsdør i jugendstil, Skovveien 39 A. Foto: Leif Anker 2009.

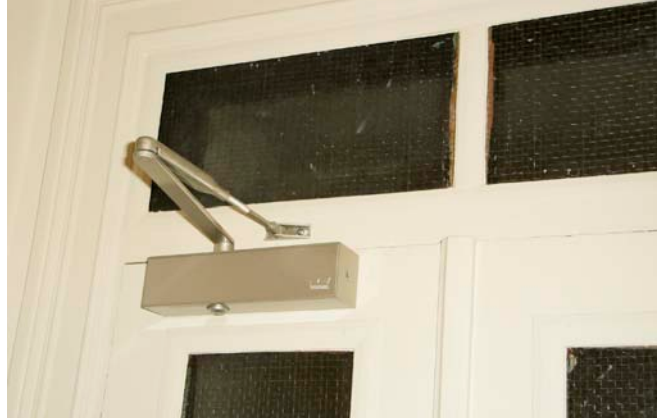
Dørpumpe
Alle detaljbilder André Korsaksel

- ny dørterskel
- innfresing av ekspanderende masse i dørrammer
- erstatte eldre trådglass med nytt sterkere trådglass (6 mm)
- nye glasslister
- dørpumpe (åpen trapperomsdør har ved flere tilfeller vært årsak til alt for rask spredning av røyk og branngasser)
- brannhemmende maling på trespeil (innsiden)
- isolasjon og plater på innsiden av dørene (kommer ofte i konflikt med bevaringsinteresser ved at glassfeltet blir dekket til, men foretrekkes framfor utskifting)

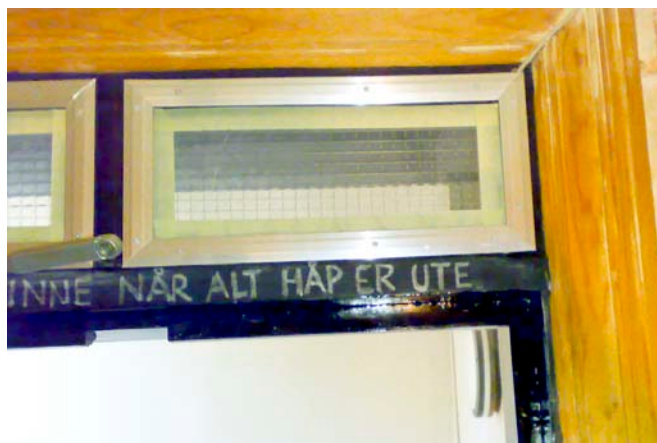
Over: Nye glasslister overlysvinduer

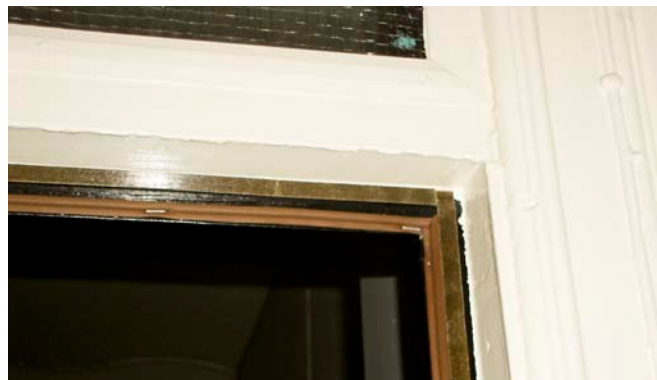
Under: Nye anslagslister med røyktettlister

- oppretting av skjeve og slitte dører
- tetting av sprekker mellom karm og vegg
- tetningslister i døras anslag, eventuelt ny anslagslist

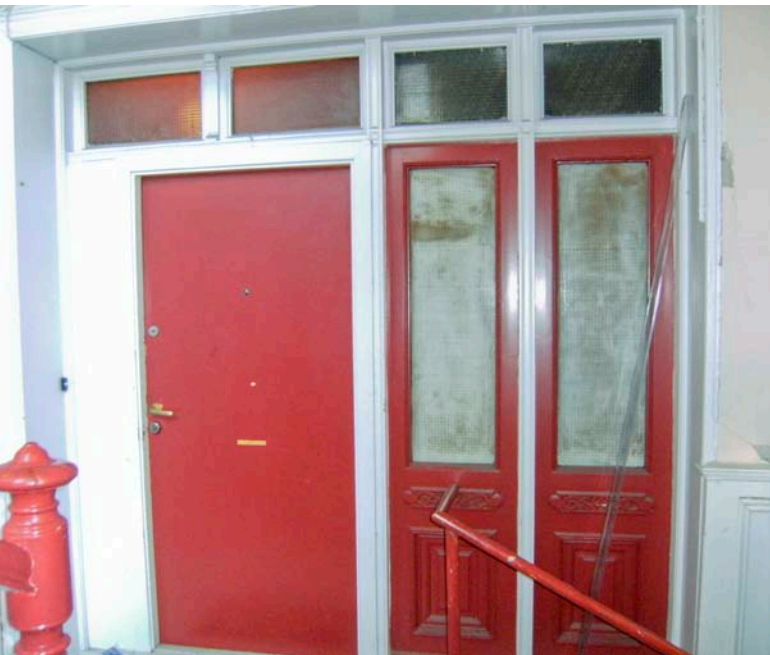
Til venstre:
Ny klassifisert dør i opprinnelig karm forringer trapperommet både estetisk og kulturhistorisk. Foto André Korsaksel, 2009

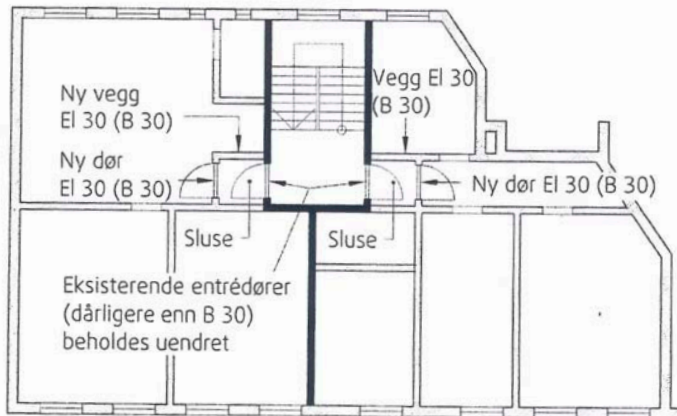
Plantegning som viser hvordan en brannsluse på innsiden av dørene kan etableres.

Brannluse innenfor opprinnelige dørfelt er en aktuell løsning i noen bygninger. Dørfeltene kan stå urørt mens brannskillet etableres i korridoren på innsiden. Dørene i slusen kan stå i åpen stilling på magneter som slipper dørene ved brannalarm.

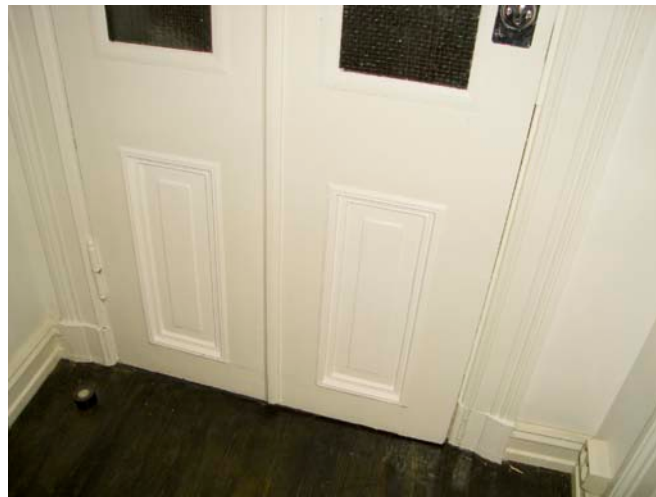
Nye glasslister (malt aluminium) og brannhemmende maling på speil, innvendig.
